ジョンソン・エンド・ジョンソン株式会社
メディカルカンパニー
バイオセンス ウェブスター事業部 事業部長
岩井 智光

CARTO®3 System Version 7の自主改修に関するお知らせ

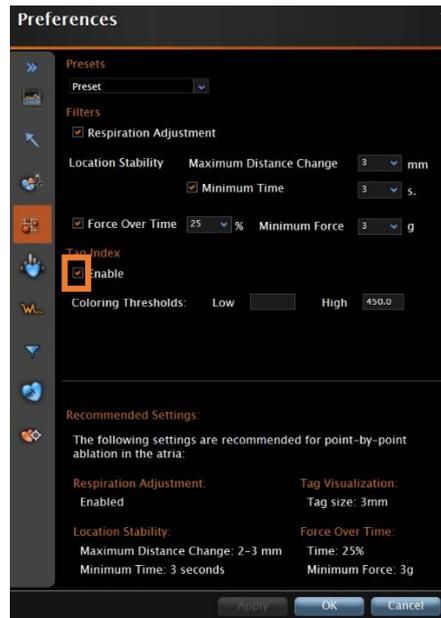
VISITAG® Module は手技中のアブレーションカテーテルの通電位置とアブレーションのパラメータを紐づけて、CARTO®の画面上で VISITAG®として表示されます。今回海外製造元より、本製品のソフトウェアバージョン V7.1.80 のソフトウェアにおいて、VISITAG® Preset 上で Tag Index の設定が有効化されていない場合に限って、VISITAG®の Filter 設定を変更して再計算操作を行った際に、画面上で一部の VISITAG®が消失するという不具合が発見されたとの報告を受けました。

図 1. VISITAG® Preset の設定-Tag Index 有効化

- 常に VISITAG® Preset 画面における全ての Preset の設定で Tag Index を有効化してください。
- Review mode での解析の際、全ての Preset の設定で Tag Index が有効化されているのを確認してから解析を実行して下さい。
- VISITAG® Preset 画面で Tag Index が有効化されてない状況で再計算された際は、Tag Index を有効化して再計算を実施してください。
